## COMPLESSO MONUMENTALE DI S.DOMENICO, FORLÌ

### DIVISIONE CONTROLLI STRUTTURALI

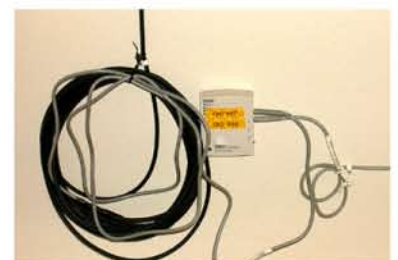
Sono state installate 3 centraline digitali per l'acquisizione dei dati con periodicità di 2 ore. Ad ogni centralina sono stati collegati 4 fessurimetri potenziometrici avente corsa 2,5cm e precisione millesimale.

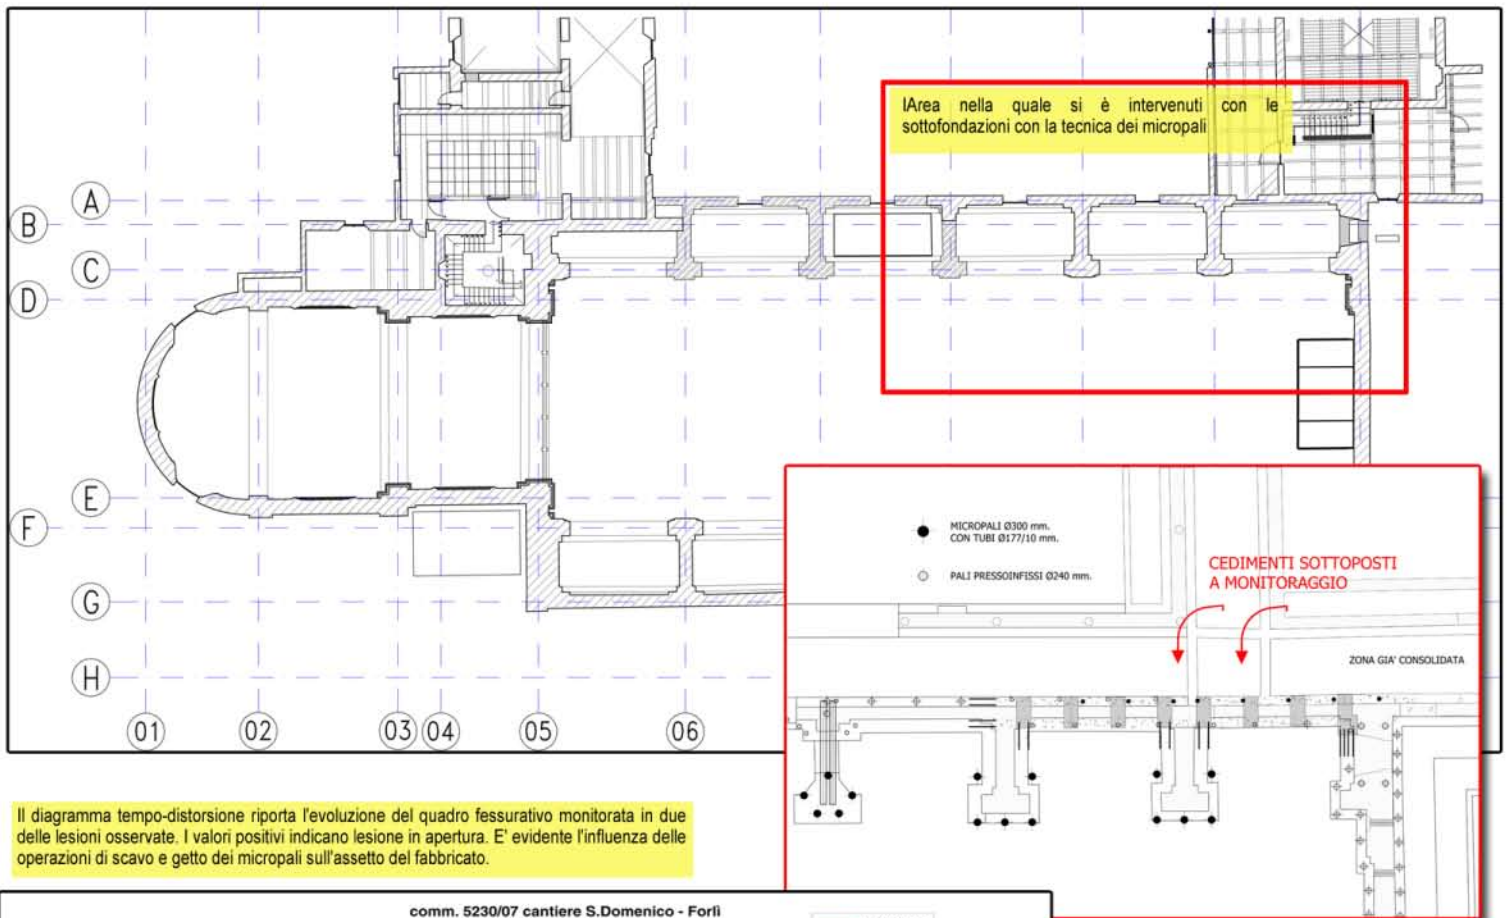
Il diagramma tempo-distorsione riporta l'evoluzione del quadro fessurativo monitorata in due delle lesioni osservate. I valori positivi indicano lesioni in apertura. E' evidente l'influenza delle operazioni di scavo e getto dei micropali sull'assetto del fabbricato.
