BASILICA DI S.APOLLINARE IN CLASSE, RAVENNA

DIVISIONE CONTROLLI STRUTTURALI

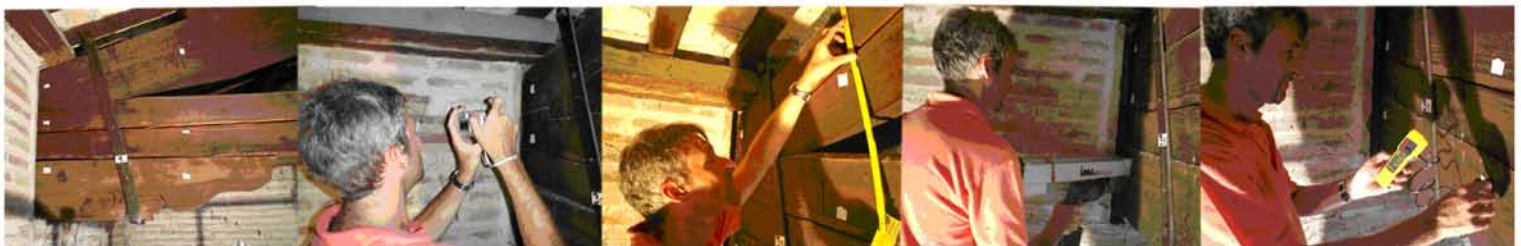
- rilievo strutturale dell'opera, per la verifica degli stati tensionali in relazione ai pesi propri ed agli eventuali sovraccarichi;
- rilievo visivo e strumentale della distorsione strutturale, per la verifica dell'entità della sofferenza statica degli elementi costituenti le capriate;
- rilievo geometrico e morfoanatomico delle capriate, con individuazione della specie legnosa dei singoli elementi costituenti la struttura;
- rilievo visivo e strumentale della tipologia, della diffusione e dell'attività del danno indotto da agenti biotici (funghi, batteri ed insetti);
- rilievo visivo e strumentale della tipologia, della diffusione e dell'attività del danno indotto da agenti abiotici (per esempio l'umidità).

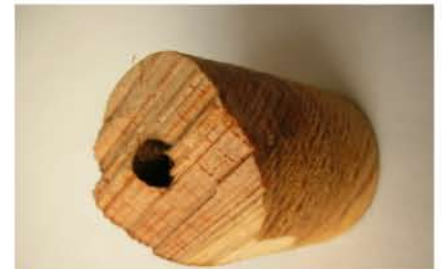
Il prelievo di piccole carote dagli elementi danneggiati ha permesso il riconoscimento al microscopio della specie legnosa e la verifica dell'entità del degrado.

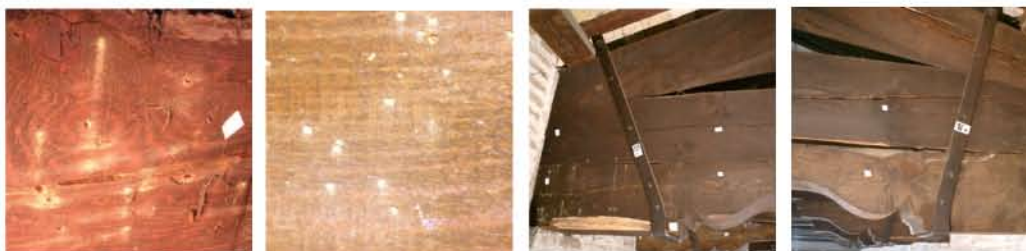
Il profilo resistografico verifica la presenza di aree danneggiate nell'elemento ligneo, anche nella porzione ammorsata nel muro portante. Si evidenzia una sezione omogeneamente resistente e pertanto ben conservata (sopra) ed una danneggiata da agenti patogeni di tipo biotico (sotto).

- perforazioni strumentate con trapano resistograph. Esse permettono di penetrare all'interno della fibra del legno con una punta di diametro 1mm e lunghezza 40cm e di redigere, all'atto della prova, un diagramma profondità-resistenza all'avanzamento. Tale grandezza è indice delle caratteristiche meccaniche del materiale. In particolare eventuali disomogeneità nelle caratteristiche di risposta alla perforazione di uno stesso elemento ligneo possono essere interpretate come difformità provocate da degrado della fibra dovuto ad una delle famiglie di attacchi precedentemente descritte.
