## COMPLESSO MONUMENTALE DI S.DOMENICO, FORLÌ

### DIVISIONE CONTROLLI STRUTTURALI

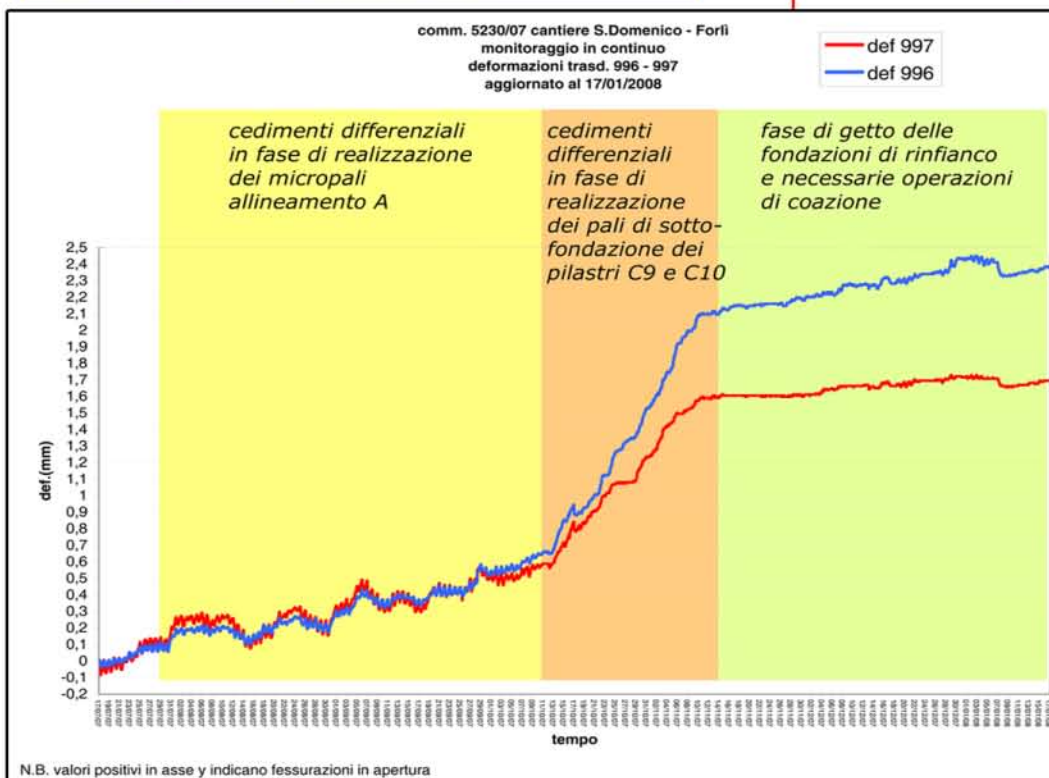
Il diagramma tempo-distorsione riporta l'evoluzione del quadro fessurativo monitorata in due delle lesioni osservate. I valori positivi indicano lesioni in apertura. E' evidente l'influenza delle operazioni di scavo e getto dei micropali sull'assetto del fabbricato.
